工业污染区输电铁塔构件的大气腐蚀与防护

摘要:文章针对工业污染区服役 20 a 的高压输电铁塔构件, 开展大气腐蚀与防护状况研究, 揭示腐蚀机理。结果表明, 工业污染区输电铁塔构件的大气腐蚀是一个电化学腐蚀过程, 即使在同一角钢构件上, 也存在腐蚀程度不同的区域。严重腐蚀区域镀锌层完全消失, 腐蚀层开裂、碎化, 失去对钢基体的保护。在污垢层未清除干净的钢构件表面涂覆铝防腐层, 形成结瘤区域, 雨水携带大气中的粉尘进入铝防腐层与镀锌钢之间的间隙中, 加剧镀锌层与钢基体的腐蚀。相比而言, 表面平整区域的铝防腐层和镀锌层完好, 钢基体无腐蚀。处于工业污染区的输电铁塔构件表面镀锌层的防护有限, 在严格遵守科学的操作规范时, 表面涂装是十分有效的补充防护措施。

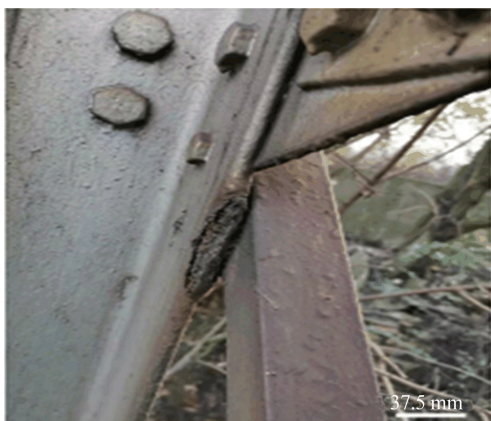
国网铜陵供电公司所辖某 220 kV 高压输电线路角钢塔于 2000 年 11 月投运,服役期间经过 2 次涂铝防腐涂料处理。该角钢塔周围建有钢铁厂等污染企业,烟气、粉尘、SO₂、NO₂ 为主要负荷,处于工业污染区环境^[3],且该地区地理位置紧临长江,多山陵地形,植被茂盛,气候湿润,构成有利于大气腐蚀的外部条件。2020 年 12 月检修时,发现不论是该铁塔主材还是横担辅材的腐蚀都较严重,局部钢基体表面防护层脱落,钢基体锈蚀,覆盖着红褐色的铁锈,如图 1 所示,对铁塔服役安全造成很大的隐患。

图 1 某服役 20 a 输电线路铁塔构件外观形貌

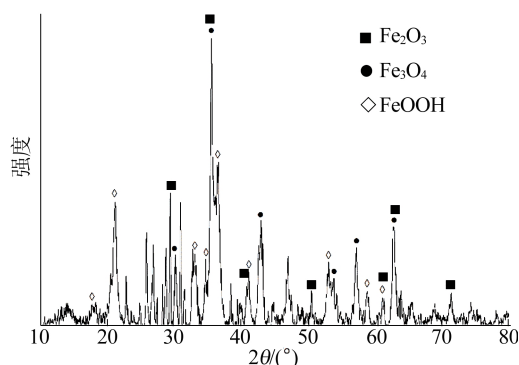
图 2 严重腐蚀区域试样表面腐蚀产物 XRD 图谱

由图 2 可知,严重腐蚀区域试样表面的腐蚀层主要由 Fe_3O_4 、 Fe_2O_3 、 FeOOH 组成,腐蚀产物中未测出 Zn 及其化合物相,说明该区域钢基体表面镀锌层及其腐蚀产物基本消失,钢基体完全暴露于露天环境中,发生电化学腐蚀,从而形成由多种 Fe 的氧化物或水合氧化物的腐蚀产物。

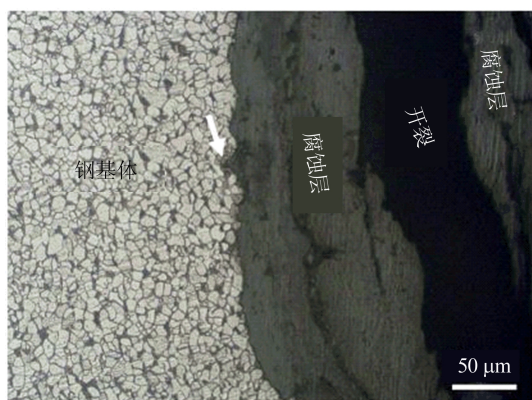
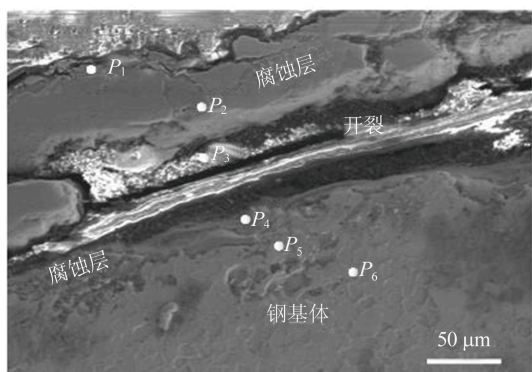
图 3 严重腐蚀区域试样截面的 OM 及 SEM 照片

氧化腐蚀层与钢基体结合紧密,局部突入钢基体中,如图 3a 中箭头所示。可见,在镀锌钢表面镀锌层被完全破坏后,钢基体的腐蚀首先发生点蚀,再扩展形成均匀腐蚀^[4]。图 3b 上各点的成分见表 1 所列。钢基体表面腐蚀层主要为 Fe 的氧化物(表 1 中点 P_1 、 P_2 、 P_4 、 P_5),与图 2 的 XRD 结果相一致。钢基体表面腐蚀层厚度大,内部分布着许多横向、纵向裂纹。这是因为腐蚀层与钢基体的物性差异悬殊,在热应力及机械应力作用下发生开裂造成的(图 3a)。在腐蚀层内大的横向裂纹中,雨水携带空气中的粉尘淤积其中,形成污垢层(图 3b、表 1 中 P_3)。在此情况下,钢基体

表面氧化腐蚀产物,特别是 FeOOH ,对其保护作用大大削弱^[5]。

由表 1 可知,角钢构件表面严重腐蚀区域的铝防腐涂料完全脱落,镀锌层完全消失,甚至在腐蚀层和钢基体界面处都未测出 Zn 的成分。根据文献[6]的规定,适用于二类环境功能区(居民区、商业交通居民混合区、文化区、工业区和农村地区)空气质量要求二级的污染物年平均质量浓度限值,即 $\rho(\text{SO}_2)$ 为 $60 \mu\text{g}/\text{m}^3$, $\rho(\text{NO}_2)$ 为 $40 \mu\text{g}/\text{m}^3$, 悬浮颗粒物 $\rho(\text{PM}_{2.5})$ 为 $35 \mu\text{g}/\text{m}^3$ 。通过查询中国空气质量在线监测分析平台官网^[7],铜陵市 2015 年平均 SO_2 质量浓度为 $49 \mu\text{g}/\text{m}^3$, NO_2 质量浓度为 $35 \mu\text{g}/\text{m}^3$, $\text{PM}_{2.5}$ 质量浓度为 $58 \mu\text{g}/\text{m}^3$ 。可见,该地区当年的大气污染十分严重,而分布着钢铁厂等的工业污染区 SO_2 、 NO_2 及悬浮颗粒物 $\text{PM}_{2.5}$ 的质量浓度显然要比全市平均水平高得多。 SO_2 、 NO_2 易溶于水,形成酸性腐蚀介质,与镀锌层表面的 ZnO 反应形成水溶性的 ZnSO_4 、 $\text{Zn}(\text{NO}_3)_2$ ^[8]。同时,在腐蚀层裂缝浮尘淤积的污垢层中还含有少量的 Cl^- 成分, SO_4^{2-} 、 NO_3^- 与 Cl^- 的协同作用加剧了角钢构件表面镀锌层的溶解、消失以及钢基体的腐蚀^[9-10]。

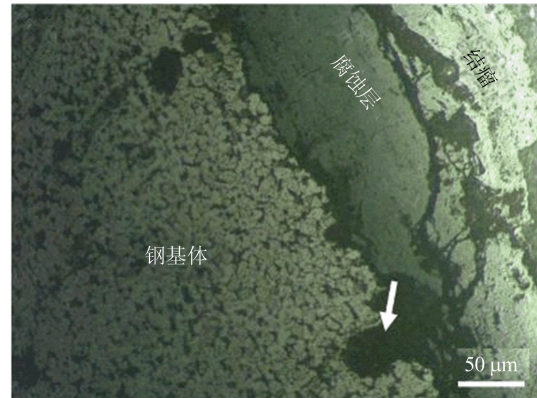
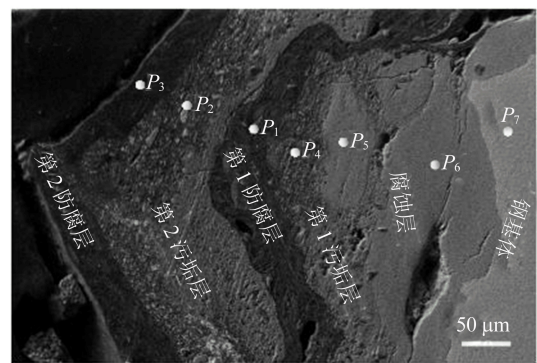
结瘤部位试样截面的 OM 及 SEM 照片如图 4 所示,钢基体结瘤部位截面形成多层交替分布的结构,各层的大致成分见表 2 所列。钢基体表面腐蚀层厚,发生层裂,裂缝中淤积着大气中的粉尘污垢。在其表面涂覆第 1 层铝防腐涂料时,钢基体表面腐蚀层及污垢层清除不完全,第 1 防腐层直接覆盖在第 1 污垢层上。在随后的服役过程中,因为构件表面粗糙,更多的粉尘淤积在第 1 防腐层上,形成厚度超过 $100 \mu\text{m}$ 的第 2 污垢层。同样地,在进行第 2 次涂覆铝防腐涂料时,仍

未将表面污垢层、腐蚀层清理干净,第 2 防腐层直接涂覆在污垢层之上,形成结瘤区域。虽然该区域钢基体表面的铝防腐层连续,但结构疏松,内部有很多裂缝,雨水及粉尘仍可穿透该防腐层,持续造成镀锌钢的腐蚀,在腐蚀层与钢基体界面处形成腐蚀坑,如图 4a 中箭头所示,而无裂缝部位腐蚀层/钢基体界面平直,腐蚀程度低。

表 1 中, P_3 与表 2 中 P_2 、 P_4 的成分测试结果表明,污垢层成分复杂,多为 Si、Ca、Ba、Ti、Mg、Cr 等的氧化物,还有较多的氟化物,与钢铁厂排放的粉尘成分相当^[11]。另外,污垢层中还含有较高的 S、Cl 成分,可形成 SO_4^{2-} 及 Cl^- 等水溶性腐蚀性介质,促进镀锌钢的腐蚀。而铝防腐层中 Al 的质量分数高(表 2 中 P_1 、 P_3),除部分已经氧化,大部分仍以铝粉的形式存在;且在该结瘤部位,铝防腐层的结构仍较完整,对钢基体仍有一定的保护作用。

但也应注意到,如果铝防腐层有开裂或漏洞,那么雨水携带大气中的粉尘会进入铝防腐层与镀锌钢的间隙中,而且铝防腐层减缓间隙内水分的蒸发,使镀锌钢件表面长期处于潮湿状态,反而会加剧其腐蚀。

与严重腐蚀区域一样,镀锌钢构件结瘤区域腐蚀层中 Zn 的质量分数很低,接近于 0(表 2 中

P_5 、 P_6),可见该区域构件表面镀锌层也已消失殆尽,完全失去对钢基体的保护作用。

图 4 结瘤部位试样截面的 OM 及 SEM 照片

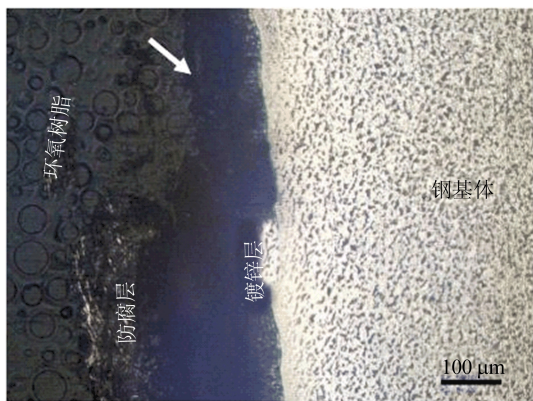
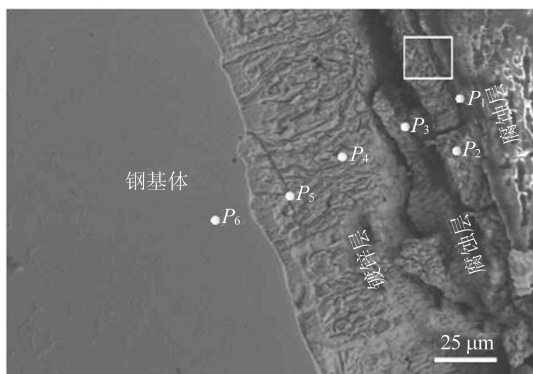
表面平整部位试样截面的 OM 及 SEM 照片如图 5 所示。角钢构件表面平整区域的钢基体表面镀锌层完好,外面包裹着铝防腐层,但防腐层与镀锌层的结合已经十分薄弱,很容易剥离,露出镀锌层,如图 5a 箭头所示。镀锌层与钢基体界面结合紧密,钢基体基本无腐蚀,但镀锌层外侧因氧化、腐蚀,形成腐蚀层,腐蚀层与镀锌层之间发生界面开裂,碎化;相反,腐蚀层与外侧防腐层的界面较好,未见明显界面开裂,更不可能有大气中粉尘淤积而形成的污垢层(图 5b)。图 5b 上各点的

由表 3 中 P_1 可知:① 在腐蚀层与铝防腐层界面处,未测得粉尘淤积形成污垢层而带来的复杂成分;② 腐蚀层的 S 成分在 3 种镀锌钢构件中质量分数最高(表 3 中的 P_2 、 P_3),当镀锌层遭受酸雨腐蚀形成 $ZnSO_4$,被外层铝防腐层覆盖保护,未发生雨水溶蚀而保留下来;③ 在临近钢基体的镀锌层中 Zn 质量分数很高,O 质量分数很低,说明钢构件表面镀锌层绝大部分仍保留,发生氧化腐蚀的程度很小。此外,在 Fe-Zn 二元系统中存在 $\Gamma_1 (Fe_5Zn_{21})$ 、 $\Gamma_2 (Fe_3Zn_{10})$ 、 $\delta (FeZn_{10})$ 、

$\zeta(\text{FeZn}_{13})$ 4 种金属间化合物相,热镀锌钢基体表面金属间化合物层中的 $\Gamma_1 + \Gamma_2$ 层很薄,主要以 δ 和 ζ 为主^[12-13]。图 5b 上 P_4 、 P_5 对应的区域为 $(\delta + \zeta)$ 层,而 P_3 对应的热镀锌表层不含 Fe 成分,应由 $\gamma\text{-Zn}$ 及其氧化腐蚀产物所构成。综上所述,镀锌钢构件表面涂覆铝防腐层可以起到很好的防护效果,但前提是在涂覆前将构件表面的污垢层清除干净,防护层与镀锌钢构件表面紧密结合。

图 5 表面平整部位试样截面的 OM 及 SEM 照片

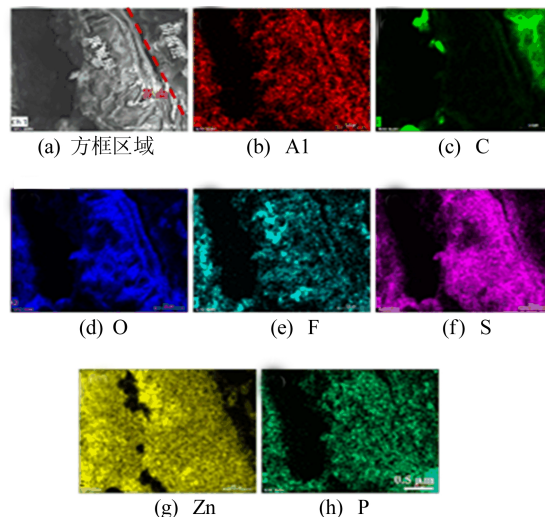
为进一步揭示镀锌层外表面腐蚀层与铝防腐层界面特征,对图 5b 上的方框区域放大,并进行 EDS 元素面扫描测试,结果如图 6 所示。腐蚀层与铝防腐层界面结合紧密,虽然局部有细小的裂纹,但并未贯穿整个界面(图 6a)。该方框区域元素面扫描图上的 Al、C、F、P 成分来自铝防腐

层。Zn 腐蚀层中 O、S 的质量分数高,且 Zn 元素分布并未跨过界面,并通过防腐层向外流失。再次证明了铝防腐层对该镀锌钢构件仍具有良好的保护作用。

图 6 图 4b 上方框区域放大像及元素面扫描谱图
