某深度调峰锅炉水冷壁管的氧化腐蚀及其机理

摘要:针对某超超临界燃煤锅炉运行 4×10^4 h, 深度调峰(负荷40%~45%)300 h的SA-213T2钢内螺纹水冷壁管内壁产生较严重腐蚀坑的现象, 文章对腐蚀产物物相、腐蚀层的结构和形貌、微区成分进行检测, 分析了腐蚀坑形成及该水冷壁管的氧化腐蚀机理。结果表明:该水冷壁管内壁氧化层由细小的球形颗粒堆积而成、结构致密, 但在腐蚀坑周围的颗粒状腐蚀产物尺寸较大、结构松散; 腐蚀坑呈半封闭或敞开状, 深度达150 μm 。水冷壁管内壁腐蚀坑主要发生氧腐蚀和氧浓差腐蚀, 腐蚀速度快, 腐蚀产物结构疏松; 而水冷壁管内壁发生氧化腐蚀, 腐蚀产物为 Fe_3O_4 和少量的 Fe_2O_3 , 腐蚀层结构致密, 腐蚀速率慢。该水冷壁管内壁腐蚀坑可能成为锅炉的安全隐患, 须予以重视。

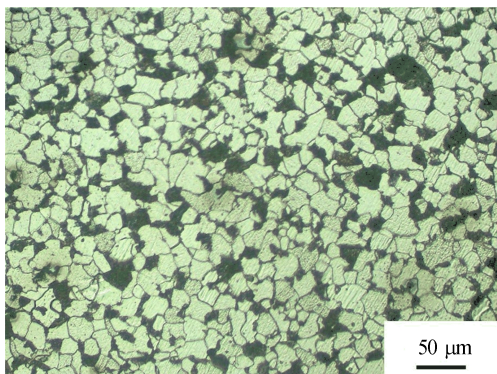
图 1 供货态水冷壁管的显微组织

由图 1 可知,供货态水冷壁管的显微组织由铁素体与珠光体组成,铁素体晶粒大小均匀,平均晶粒尺寸在 $25 \mu\text{m}$ 左右,根据 GB/T 6394—2017《金属平均晶粒度测定方法》,判定为 7.5~8.0 级晶粒度。珠光体团在铁素体基体中分布均匀、界面清晰,根据 DL/T 773—2016《火电厂用 12Cr1MoV 钢球化评级标准》,判定球化级别为 1 级,未球化。

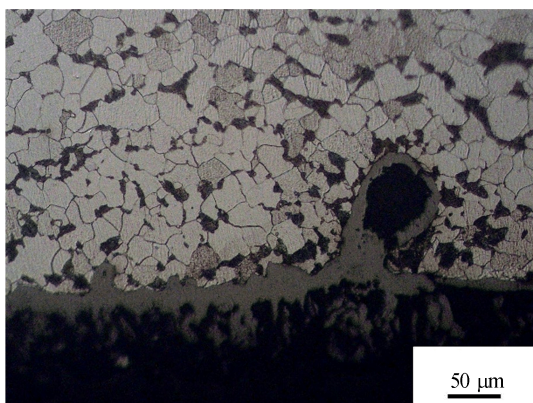
(a) 后墙上层燃烧器上方位置

由图 2 可知:运行 $4 \times 10^4 \text{ h}$,深度调峰(负荷 40%~45%)300 h 后的锅炉后墙上层燃烧器上方和左墙标高约 30 m 处的 SA-213T2 钢内螺纹管内壁处的铁素体晶粒长大均不明显,为 7.0~7.5 级晶粒度;同时,该服役态水冷壁管中的珠光体区域尺寸与形态也没有发生明显变化,但珠光体区域开始分散,与铁素体边界线开始变得模糊,球化等级 2 级,轻度球化。

因此,从老化程度上判定,该水冷壁管运行状态良好,仍可继续服役,参与锅炉深度调峰运行。此外,这两处水冷壁管内壁表面均覆盖一层连续的氧化腐蚀层,其中,后墙上层燃烧器上方水冷壁管内壁氧化腐蚀层较厚,厚度为 15~20 μm,而左墙标高约 30 m 处水冷壁管的内壁氧化腐蚀层较薄,厚度为 10~15 μm。

面, 导致水冷壁管内壁的粗糙度显著增大。由图 2、图 5 和图 6 可知, 由氧化表面深入水冷壁管内 100~150 μm 范围内形成一些“溃疡”式的腐蚀坑。锅炉后墙上层燃烧器上方水冷壁管内壁腐蚀坑为封闭式, 腐蚀坑与水冷壁管腔体的连通状态不明显 (图 4、图 5); 相反, 锅炉左墙标高约 30 m 处水冷壁管内壁氧化腐蚀程度更大, 内壁表面呈波浪形, 平整度低, 且腐蚀坑为敞开式, 腐蚀坑与水冷壁管内水蒸气能充分接触 (图 6)。

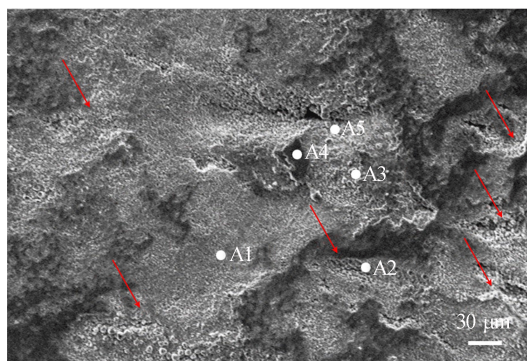
图 4 后墙上层燃烧器上方水冷壁管内壁表面 SEM 照片

服役态后墙上层燃烧器上方水冷壁管内壁表面 SEM 照片如图 4 所示。由图 4 可知,服役态后墙上层燃烧器上方水冷壁管内壁表面覆盖着较为致密的氧化层,该氧化层由许多大小不一的球形颗粒构成,EDS 测得不同点处的成分及其质量分数见表 2 所列。

从图 4 可以看出,氧化腐蚀层结构致密部位的球形颗粒更加细小,表面覆盖着氧化皮,均为 Fe 及合金元素 Cr、Mn 的氧化物。在元素周期表

中, Mn、Cr 与 Fe 原子序数相近, 晶体结构相同, 可部分替代 Fe_3O_4 和 Fe_2O_3 中的 Fe, 形成 M_3O_4 和 M_2O_3 型的合金化合物 (M 为 Fe、Cr、Mn)。因此, 在图 3 中, 采用 XRD 测得的服役态水冷壁管内壁内、外层氧化腐蚀产物为 M_3O_4 和 M_2O_3 , 但其中的 Cr、Mn 质量分数低, 因此本文仍以 Fe_3O_4 和 Fe_2O_3 表示。图 4 上箭头所指部位的氧化膜结构疏松, 氧化物颗粒较大, 甚至还存在不规则的孔洞和裂纹, 为服役态水冷壁管内壁表面的腐蚀坑。

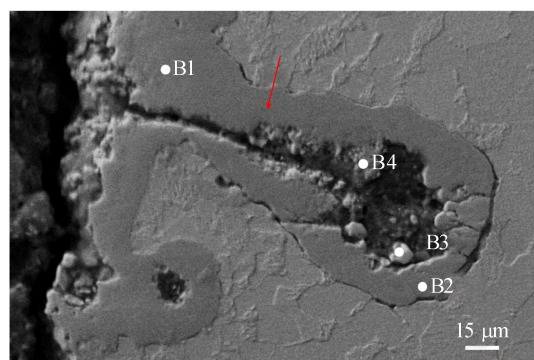
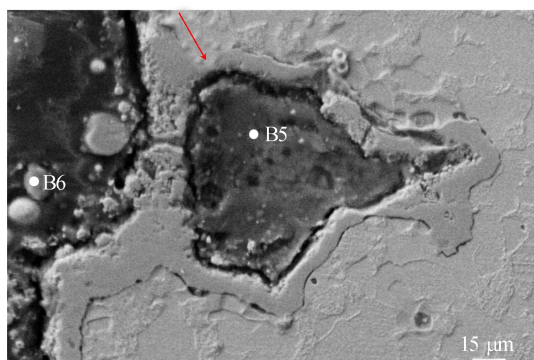
图 5 服役态后墙上层燃烧器上方水冷壁管内壁截面 SEM 照片

由图 5 可知, 服役态锅炉后墙上层燃烧器上方水冷壁管内壁氧化腐蚀内层结构致密, 与钢基体结合较为紧密, 但腐蚀外层的结构较疏松。在腐蚀坑内和氧化腐蚀外层分布着颗粒尺寸约 1 μm 的细小球形颗粒以及由这些小颗粒聚集而成的大球, 直径可达 10 μm 。这些球形颗粒在腐蚀坑至水冷壁管内腔出口处堆积, 形成“皮下型”的腐蚀坑, 仅通过一条宽为 2~3 μm 的管道与水冷壁管内腔相通, 增大了两者间物质传输的阻力, 导致腐蚀坑内的氧化腐蚀环境与水冷壁管内壁存在差异。

300 °C 下 Fe-H₂O 体系电位 E-pH 值图^[22]如图 7 所示,由图 7 可知,在不含氧及近中性高温炉水中,碳钢的腐蚀电位接近氢电极的可逆电位(图 7 中 a 线),并在其表面形成 Fe_3O_4 氧化膜。但当炉水中存在氧时,其电位会正移数百毫伏,并形成 Fe_2O_3 。图 5 上半封闭的腐蚀坑内贫氧,而水冷壁管内壁氧化物层表面富氧,从而构成氧浓差腐蚀电池。该氧浓差电池腐蚀的电极反应方程式为:

其中,腐蚀坑为阳极,持续处于快速、稳定的腐蚀状态,形成有代表性的层状多孔(结构疏松)性腐蚀产物,腐蚀坑内介质呈弱酸性(如图 7 中的 A 点)。而水冷壁管内壁为阴极,氧化腐蚀速率慢,而水冷壁管内壁氧化物层表面介质呈中性,甚至弱碱性(如图 7 中的 B 点和 C 点),形成由 Fe_3O_4 和少量 Fe_2O_3 构成致密的钝化膜。

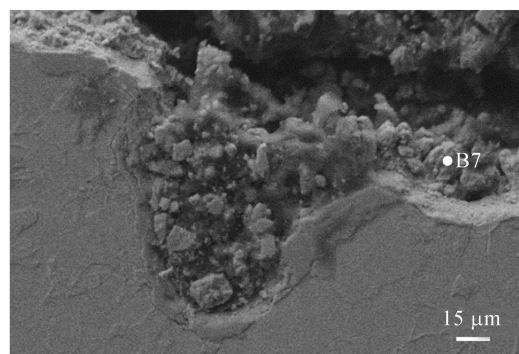
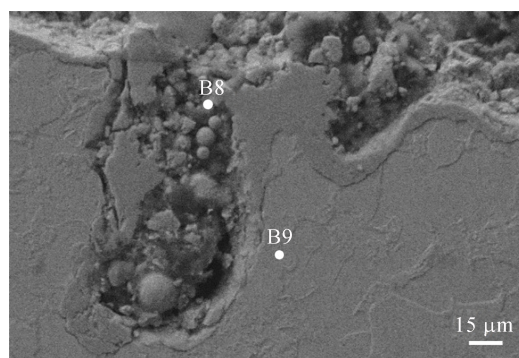
图 6 服役态左墙标高约 30 m 处水冷壁管内壁截面 SEM 照片

由图 6 可知, 服役态锅炉左墙标高约 30 m 处水冷壁管内壁开放的腐蚀坑内基本上填满球形与不规则形的腐蚀物颗粒, 以及脱落的氧化腐蚀内

层(图 6 中箭头所示)。此外,水冷壁管内壁氧化腐蚀层表面也堆积着此类腐蚀产物,同样形成内、外两层的腐蚀产物层结构。但由于图 6 中的腐蚀坑敞开,腐蚀坑内与水冷壁管腔体间的物质交流更加充分,不会导致腐蚀坑内的氧化腐蚀环境与水冷壁管内壁产生明显差异。
