某深度调峰锅炉水冷壁管的氧化腐蚀及其机理

摘要:针对某超超临界燃煤锅炉运行 4×10^4 h, 深度调峰(负荷40%~45%)300 h的SA-213T2钢内螺纹水冷壁管内壁产生较严重腐蚀坑的现象, 文章对腐蚀产物物相、腐蚀层的结构和形貌、微区成分进行检测, 分析了腐蚀坑形成及该水冷壁管的氧化腐蚀机理。结果表明:该水冷壁管内壁氧化层由细小的球形颗粒堆积而成、结构致密, 但在腐蚀坑周围的颗粒状腐蚀产物尺寸较大、结构松散; 腐蚀坑呈半封闭或敞开状, 深度达150 μm 。水冷壁管内壁腐蚀坑主要发生氧腐蚀和氧浓差腐蚀, 腐蚀速度快, 腐蚀产物结构疏松; 而水冷壁管内壁发生氧化腐蚀, 腐蚀产物为 Fe_3O_4 和少量的 Fe_2O_3 , 腐蚀层结构致密, 腐蚀速率慢。该水冷壁管内壁腐蚀坑可能成为锅炉的安全隐患, 须予以重视。

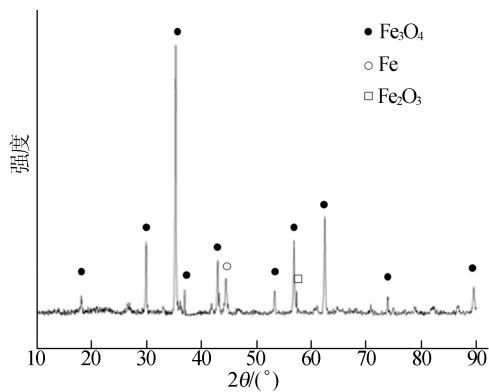
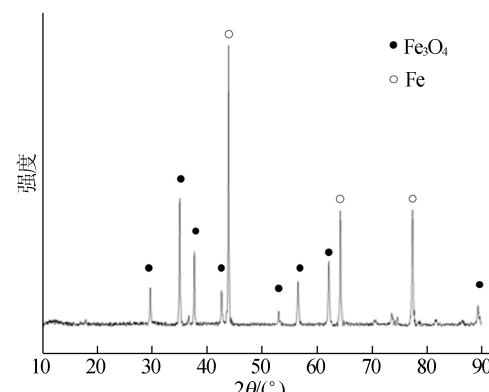
图 3 服役态水冷壁管内壁内、外层氧化腐蚀产物的 XRD 谱图

由图 2 可知,服役态 SA-213T2 钢内螺纹管内壁发生氧化,该氧化腐蚀层具有内、外层结构。内层连续,结构致密,与钢基体紧密结合;外层结构疏松,与内侧氧化腐蚀层结合不紧密。为确定内、外两侧氧化腐蚀层的物相组成,分别对从水冷壁管内壁刮取的粉末样品(外层)和刮取氧化腐蚀粉末后的氧化腐蚀内层样品进行 XRD 测试,结果如图 3 所示。

从图 3 可以看出,该氧化腐蚀产物主要由 Fe₃O₄ 组成,外侧氧化腐蚀层除 Fe₃O₄ 外,还含有少量的 Fe₂O₃。Fe 的衍射峰来自于 SA-213T2 钢基体,这是由于该钢固溶了一定量的 C、Mo 等合金元素,导致其衍射峰左移^[7]。

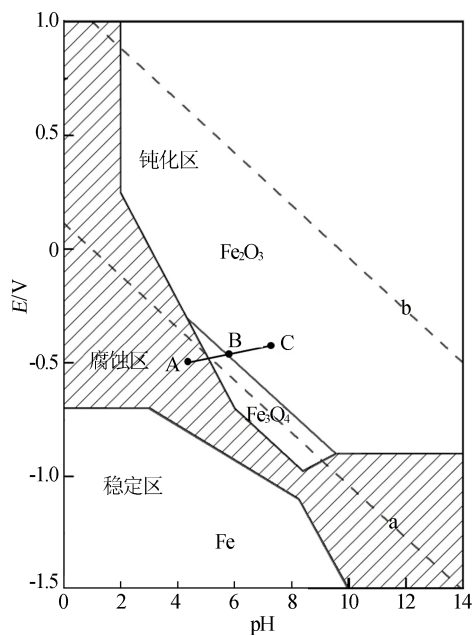
图 7 300 °C 下 Fe-H₂O 体系电位 E-pH 值图

300 °C 下 Fe-H₂O 体系电位 E-pH 值图^[22]如图 7 所示,由图 7 可知,在不含氧及近中性高温炉水中,碳钢的腐蚀电位接近氢电极的可逆电位(图 7 中 a 线),并在其表面形成 Fe_3O_4 氧化膜。但当炉水中存在氧时,其电位会正移数百毫伏,并形成 Fe_2O_3 。图 5 上半封闭的腐蚀坑内贫氧,而水冷壁管内壁氧化物层表面富氧,从而构成氧浓差腐蚀电池。该氧浓差电池腐蚀的电极反应方程式为:

其中,腐蚀坑为阳极,持续处于快速、稳定的腐蚀状态,形成有代表性的层状多孔(结构疏松)性腐蚀产物,腐蚀坑内介质呈弱酸性(如图 7 中的 A 点)。而水冷壁管内壁为阴极,氧化腐蚀速率慢,而水冷壁管内壁氧化物层表面介质呈中性,甚至弱碱性(如图 7 中的 B 点和 C 点),形成由 Fe_3O_4 和少量 Fe_2O_3 构成致密的钝化膜。

综上所述,长期服役的深度调峰超超临界机组燃煤锅炉 SA-213T2 钢内螺纹水冷壁管内壁腐蚀坑主要是氧浓差腐蚀,腐蚀坑内氧浓度低,腐蚀速率快,腐蚀产物结构疏松;而水冷壁管内壁腐蚀为氧腐蚀,腐蚀速率慢,腐蚀产物层结构致密,生长缓慢。
